PROBLEMATYKA ZASOLENIA I ZAWILGOCENIA MURÓW ZABYTKOWEGO SPICHLERZA W KAZIMIERZU DOLNYM

¹Danuta Barnat-Hunek, ²Agnieszka Karwacka

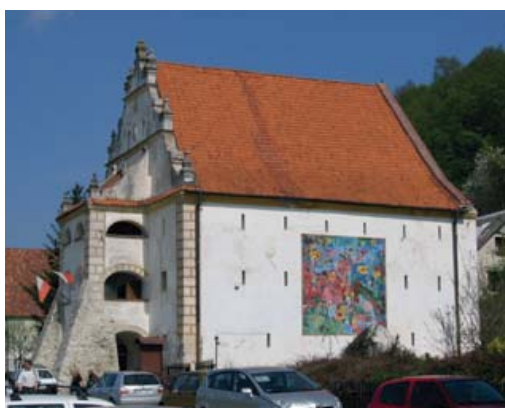
Rys. 1. Spichlerz Ulanowskich – widok ogólny Rys. 2. Trzykondygnacyjny szczyt z bogatymi sterczynami

Elewacja południowo – zachodnia: W strefie rozbryzgowej zaobserwowano ubytki tynku i farby. Elewacja ta jest najbardziej narażona na wahania temperatury i wpływ insolacji (w południe, zwłaszcza w okresie letnim dochodzi do silnego nagrzewania się muru) co szczególnie przejawia się na kamiennej przyporze (Rys. 1). W godzinach porannych panuje duża wilgotność związana z obecnością zalesionej skarpy. Na odsłoniętych fragmentach muru z opoki wapnistej występuje silne zasolenie. W budynku brak izolacji przeciwwilgociowych, a miejscami pozostały jej nieliczne fragmenty.

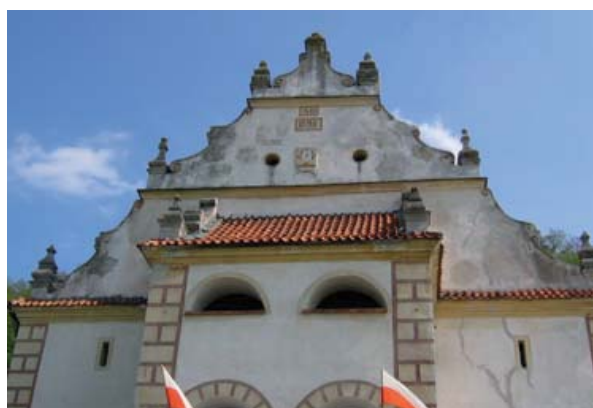
Największym i niezmiennym czynnikiem niszczącym oprócz intensywnego wietrzenia (Pinińska J., Łukaszewski P., 2005) jest woda, która przez wiele lat rozpuszczała, wymywała, spęczniała składniki mineralne nieodpornego kamienia (Domasłowski W., 1993). Bezpośredniej przyczyny zniszczeń należy szukać w niskiej mrozoodporności kamienia, na którą niezaprzeczalny wpływ ma wysoka porowatość i nasiąkliwość wapienia. Wykonane badania porozymetryczne opoki wapnistej wykazały największą zawartość mezoporów, czyli porów o średnicach od 2 do 50 nm. Taka mikrostruktura kamienia sprzyja wchłanianiu wody kapilarnej, która podczas zamarzania rozsadza kamień. Skutki działania mrozu są szczególnie widoczne na nieosłoniętych fragmentach elewacji budynków, jak gzyms czy attyka, które narażone są na wody opadowe zawierające szkodliwe związki chemiczne (Płuska I., 2005). Zniszczenia spowodowane zanieczyszczeniami atmosferycznymi można zauważyć między innymi na okazałym szczycie najstarszego XVI-wiecznego spichlerza (Rys. 2).

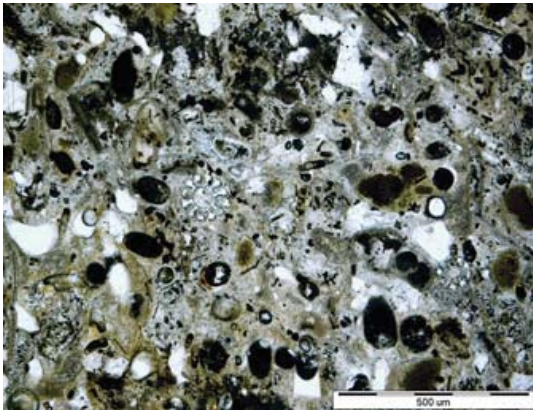
Na dyfraktogramie składu mineralnego stwierdzono obecność kalcytu, kwarcu, glaukonitu i opalu, z którego zbudowane są igły gąbek i panczerzyki okrzemek. Potwierdziły to obrazy mikroskopu optycznego.

Rys. 3. Obraz mikroskopowy opoki.
Mikroskop optyczny, XN

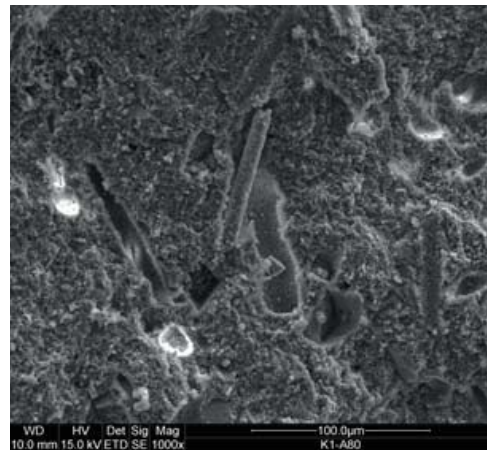
Rys. 4. Porowata struktura opoki –skaningowa
mikroskopia elektronowa SEM (x1000)

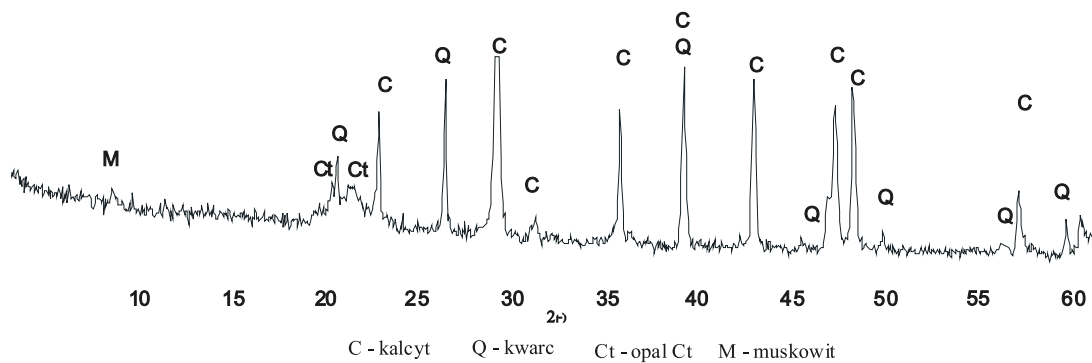
Rys. 5. Dyfraktogram składu mineralnego opoki

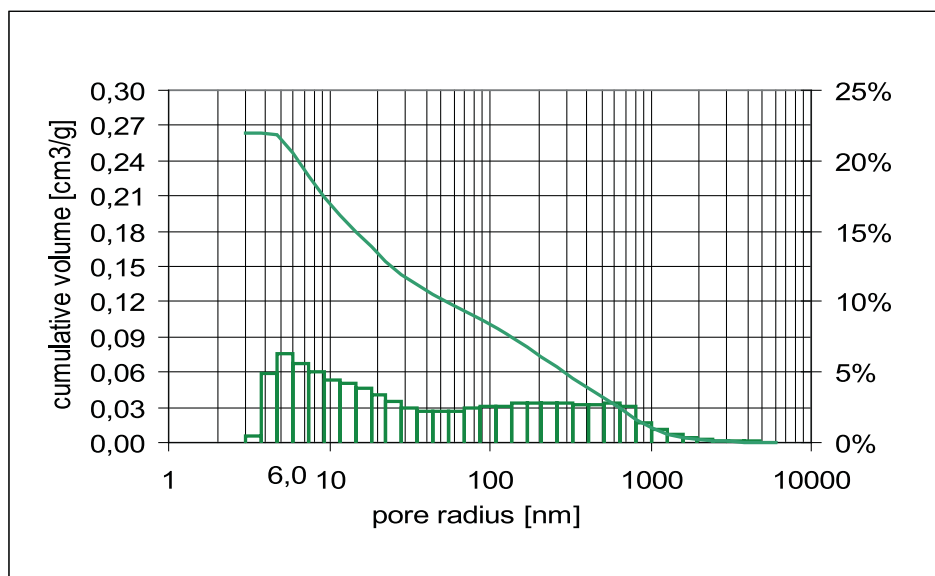
Porozymetria rtęciowa wykazała, iż w badanej skale dominują pory o średnicy 8-10 nm (Rys. 6). Są to wielkości charakterystyczne dla mezoporów zgodnie z klasyfikacją IUPAC. Porowatość tego wapienia waha się w granicach od 39,75 do 40,04 %. Gęstość właściwa wynosi od 2,48 do 2,81 g/cm³, zaś gęstość pozorna od 1,49 do 1,67 g/cm³ (badania wykonane zgodnie z PN-EN 12955:2010).

Rys. 6. Porozymetria rtęciowa opoki wapienistej z murów Spichlerza

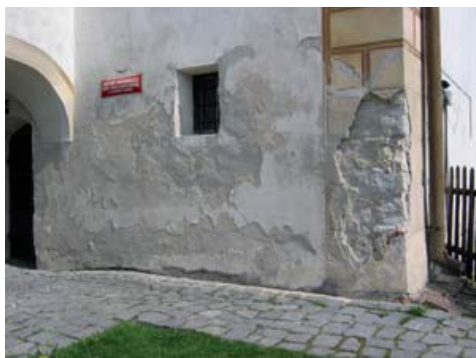
Zniszczeń dokonują nie tylko temperatury ujemne, ale gwałtowne wahania temperatury, wielokrotne cykle zamarzania i odmarzania, co szczególnie uwidacznia się na południowych elewacjach budynków. Tam z reguły zniszczenia są największe, obserwuje się dezintegrację tynków, zapraw i samego kamienia (Rys. 7, 8).

Elewacja północno – zachodnia (frontowa): Można zaobserwować na niej liczne ubytki i spękania tynku na siatce, który można ręcznie odsłonić (Rys. 8). Odpadająca złuszczone farba, ciemne naloty (Rys. 7). Najbardziej zniszczone są partie przyziemia. Widoczne silne zawilgocenie, a miejscami zasolenie murów. Od strony północnej ele-

Rys. 7. Destrakcyjne działanie wody i soli

Analizując w 2010 roku stan murów spichlerza można zalecić między innymi następujące etapy prac renowacyjnych: skucie tynków i zaprawy na głębokość 2 cm; oczyszczanie, odsalanie, odgrzybianie, uzupełnienie spoin i ubytków kamienia, hydrofobizację (zrezygnowanie z tynkowania, gdyż dotychczasowe próby tynkowania nie przyniosły oczekiwanych efektów) lub wykonanie tynków wykazujących dobrą przyczepność do opoki.

Warunkiem skutecznej renowacji będzie wykonanie izolacji przeciwwilgociowej poziomej i pionowej strefy rozbryzgowej i ścian fundamentowych oraz wykonanie obróbek blacharskich i odpowiedniego odprowadzenia wody z dachu.

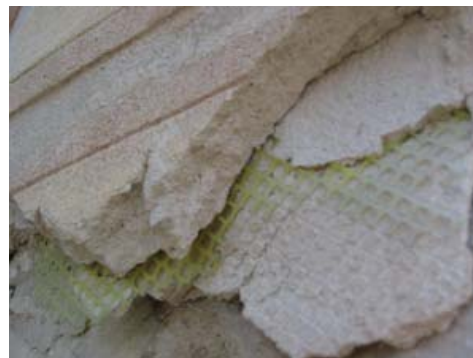
Na wielu obiektach tynk wapienny nie wykazuje prawie żadnej przyczepności do podłoża jakim jest opoka wapnista (Rys. 8). Często brak oryginalnych tynków, a te które zachowały się wykazują duży stopień zwietrzenia.

Rys. 8. Uszkodzenia tynków wapiennych na siatce – elewacja frontowa

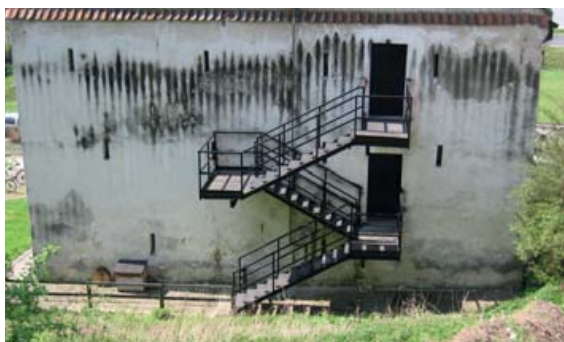
Elewacja południowo – wschodnia: Największe zniszczenia i ubytki tynku, łuszcząca się farba. Zawilgocenie i zasolenie murów. Na całej wysokości ściany wykwit, porosty i grzyby. Dodatkowo niszczenie elewacji powoduje woda spływająca ze stalowej konstrukcji schodów prowadzących na poddasze. Kilkanaście metrów od obiektu znajduje się zalesiona skarpa sprzyjająca korozji biologicznej (Rys. 9).

Rys. 9. Wynik działania wody, soli i korozji biologicznej

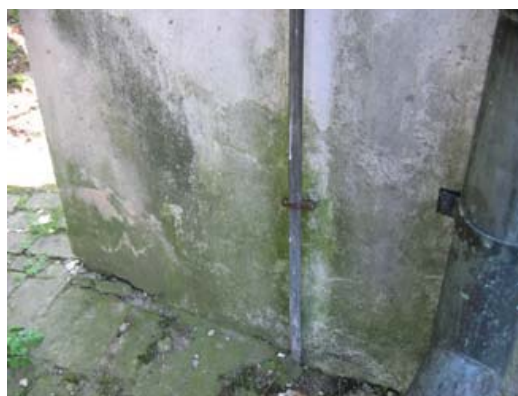
Rys. 10. Korozja biologiczna tynków przyziemia spichlerza

Elewacja północno – wschodnia: Elewacja w ciągu całego roku pozostaje zacieniona w związku z tym wpływ naprężeń termicznych jest znikomy. Występują sprzyjające warunki do rozwoju drobnoustrojów (Rys. 10). Po tej stronie obiektu występuje średnie zawilgocenie rzędu 7%. Tynki dość mocno spękane wykazują lepszą przyczepność do podłoża niż na elewacji południowej.

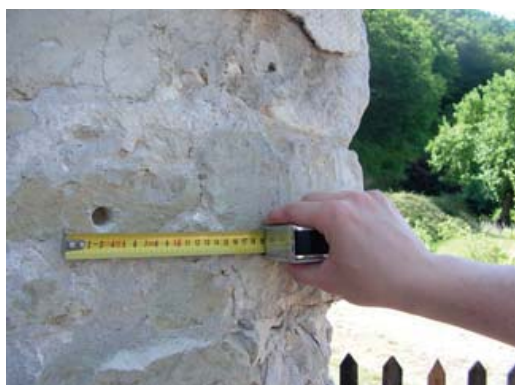
Rys. 11. Miejsce wykazujące największe zawilgocenie i zasolenie muru (nr 2) na elewacji północno – zachodniej (Rys. 7)

W większości próbek nie stwierdzono obecności chlorków i azotanów. Z całej próby tylko jedna próbka pobrana ze zniszczonego, północno-zachodniego narożnika budynku (nr 2) odznaczała się bardzo dużą obecnością chlorków i azotanów.

Rozkład zasolenia oraz stężenie oznaczanych jonów w murze Spichlerza jest bardzo zróżnicowany, czego przykładem są chociażby próbki o numerach 2 i 8. Pierwsza odznacza się bardzo dużą zawartością soli azotanowych podobnie jak chlorkowych, natomiast próbka ósma jako jedyna spośród badanych zawierała śladowe ilości wszystkich rodzajów soli tj. chlorków, siarczanów i azotanów. Wysoki stopień zasolenie nie można w tym przypadku wiązać wyłącznie z wodą podciągana kapilarnie z gruntu, gdyż miejsce o najniższym zasoleniu znajduje się około 20 cm nad terenem. Natomiast największe zniszczenia spowodowane wodą i zasoleniem zlokalizowane są na elewacji frontowej 163 cm nad poziomem gruntu (Rys. 7, 11).

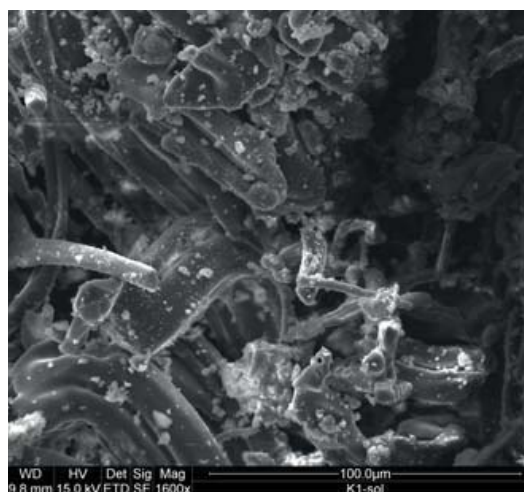
Poważnym źródłem uszkodzeń związanym z wodą jest zjawisko migracji, a następnie krystalizacji soli (Rys. 12) rozpuszczalnych w wodzie (Skibiński S. 1985). Źródłem zasolenia jest między innymi zanieczyszczone powietrze w związku z bliskim sąsiedztwem Zakładów Azotowych w Puławach, które powodowało duże stężenie siarki i azotu w powietrzu. Wiele obiektów nie posiada żadnej izolacji przeciwwilgociowej, co stwarza dogodne warunki do migracji soli podciąganych kapilarnie z gruntu. W konsekwencji prowadzi to do poważnych uszkodzeń wypraw tynkarskich i samego podłoża.

Rys. 12. Krystalizacja soli wewnątrz opoki pobranej z murów spichlerza - halit (NaCl) (x1600)
