# WADY BUDOWNICTWA TRADYCYJNEGO

**Bartosz Zegardło, Bogusława Olszewska, Mateusz Marczuk**

Państwowa Szkoła Wyższa im. Papieża Jana Pawła II w Białej Podlaskiej  
Wydział Nauk Ekonomicznych i Technicznych, ul. Sidorska 95/97, 21-500 Biała Podlaska  
e-mail: matthewmarczuk@gmail.com

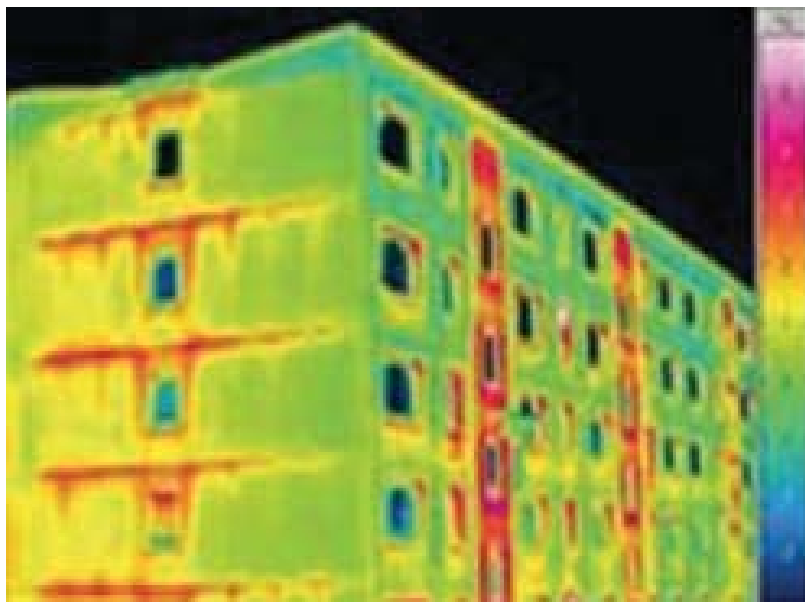
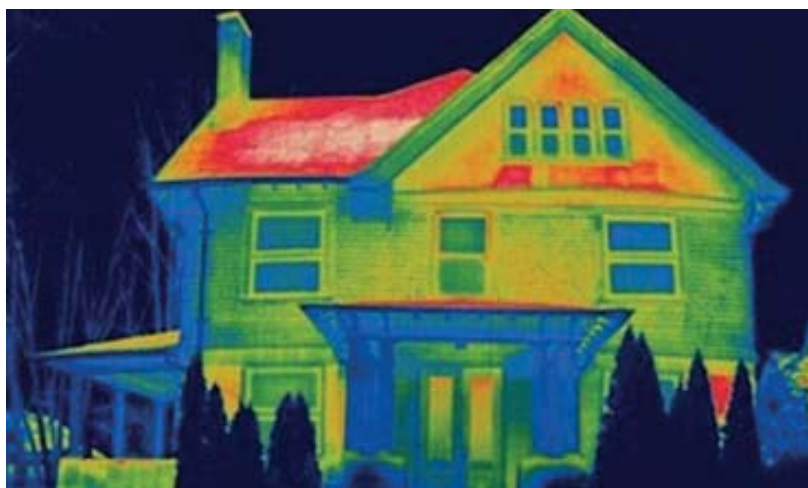
Rys. 1. Termogram budynku mieszkalnego z obszarami wyraźnego ubytku ciepła  
([www.izolacje.com.pl](http://www.izolacje.com.pl))

Rys. 2. Termogram budynku mieszkalnego z obszarami wyraźnego ubytku ciepła  
([www.izolacje.com.pl](http://www.izolacje.com.pl))

Rys. 1 i 2 ilustruje obraz termograficzny budynku mieszkalnego z obszarami wyraźnego ubytku ciepła (kolor czerwony). Na podstawie zarejestrowanego obrazu można stwierdzić, że na skutek nieodpowiedniej izolacji oraz niewłaściwego doboru materiałów budowlanych najwięcej ciepła budynek traci w obszarze klatek schodowych i stolarki okiennej oraz na linii połączeń stropów ze ścianą szczytową.

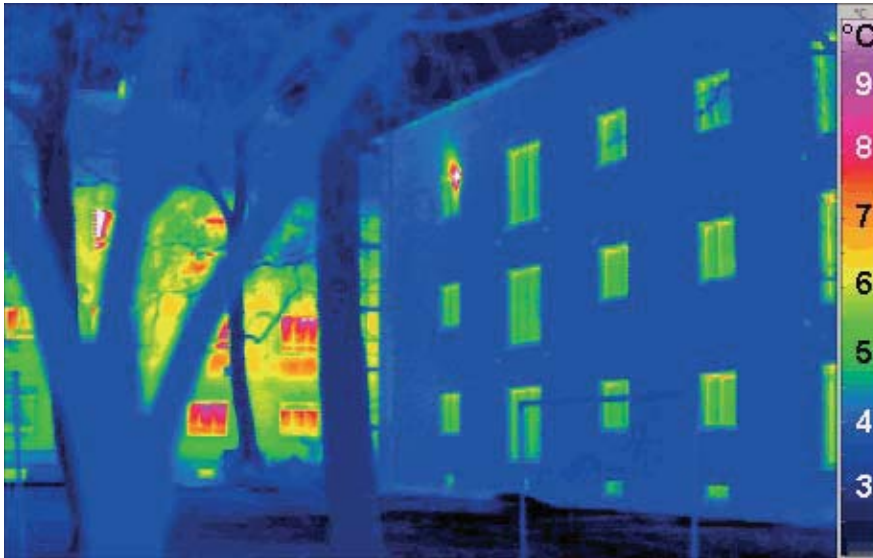
Rys. 3. Termografia ukazująca różnice w emisji ciepła zimą pomiędzy domem tradycyjnym (po lewej) a domem pasywnym (po prawej) ([www.euroifrastructure.eu](http://www.euroifrastructure.eu))

Rys. 3 ilustruje obraz termograficzny budynku mieszkalnego w systemie tradycyjnym oraz pasywnym z obszarami wyraźnego ubytku ciepła (kolor czerwony). Podobnie jak na rysunkach przedstawionych wcześniej, zastosowane są nie właściwe materiały które powodują duże straty ciepła. Jednym z nielicznych sposobów na rozpoznanie w jakiej technologii został wykonany budynek jest użycie kamery termowizyjnej.

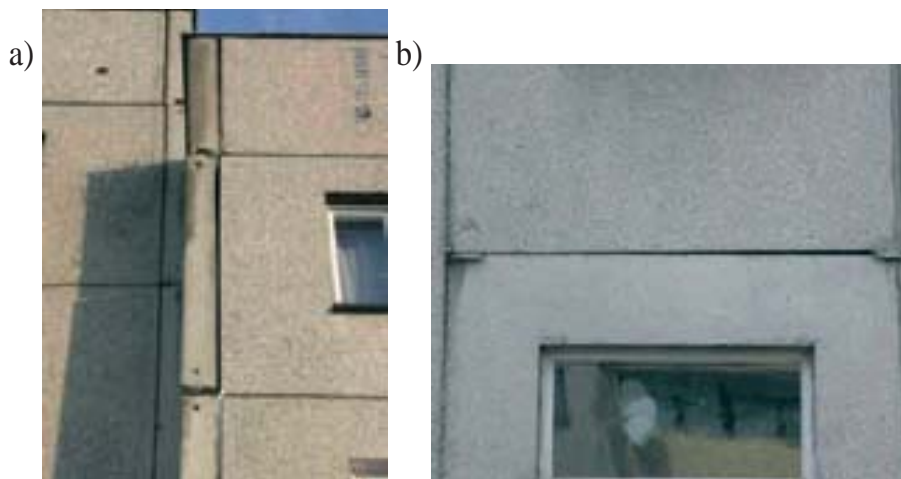
Rys. 4. Przykładowe wychylenia i przemieszczenia elementów ściennych:  
a) wadliwe usytuowanie i wychylenie ścianki atykowej  
b) nieprawidłowe usytuowanie elementu; tzw. „skoszenie”  
([www.przegladbudowlany.pl](http://www.przegladbudowlany.pl))

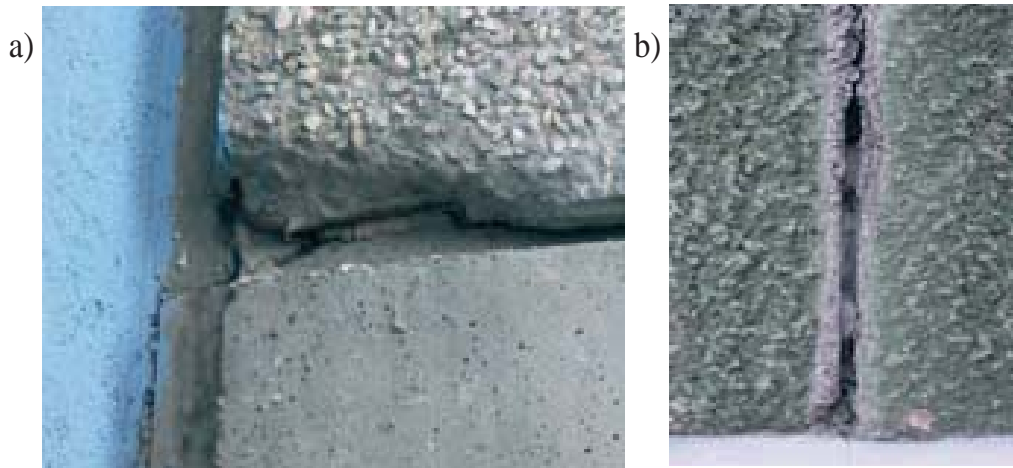
Rys. 5. Przykładowe uszkodzenia krawędzi płyt i ich złączy:  
a) uszkodzenie naroża warstwy fakturowej; widoczne zbrojenie  
b) rozszczelnienie złącza pionowego; brak należytego wypełnienia masą elastyczną  
(www.przegladbudowlany.pl)

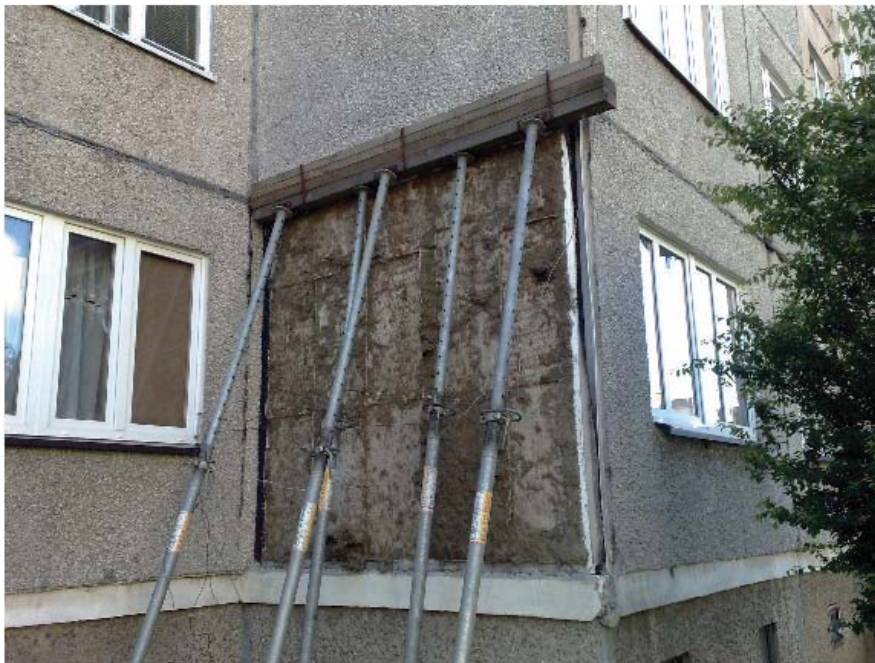
Rys. 6. Osunięcie płyty na skutek braku dostatecznych wzmocnień  
([www.thelinked.nspace.pl](http://www.thelinked.nspace.pl))

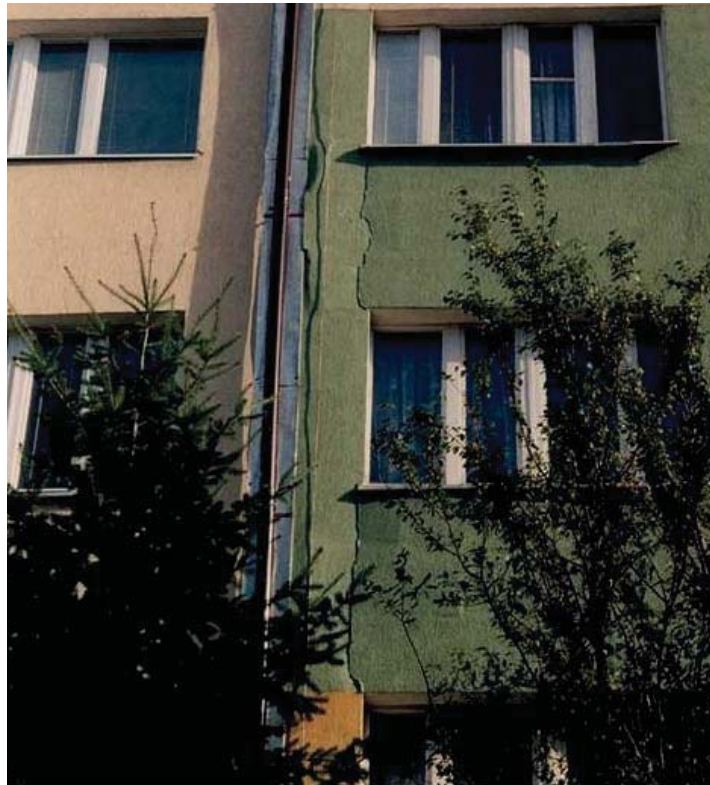
Zmodernizowane budynki nie różnią się pod względem estetycznym od nowo stawianych. Różnicą jest cena mieszkań która jest podyktowana stanem konstrukcyjnym mieszkań. Istnieją przypadki gdzie nowo docieplony budynek kwalifikuje się do ponownego remontu z powodu pracy płyty.

Rys. 7. Nowo docieplony budynek kwalifikujący się do ponownego remontu  
([www.thelinked.nspace.pl](http://www.thelinked.nspace.pl))

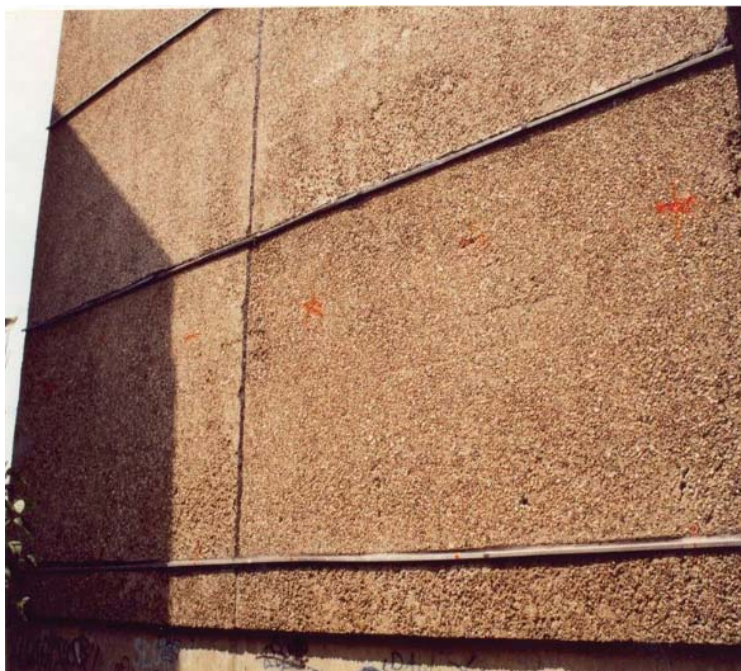
Rys. 8. Ślady korozji  
([www.thelinked.nspace.pl](http://www.thelinked.nspace.pl))

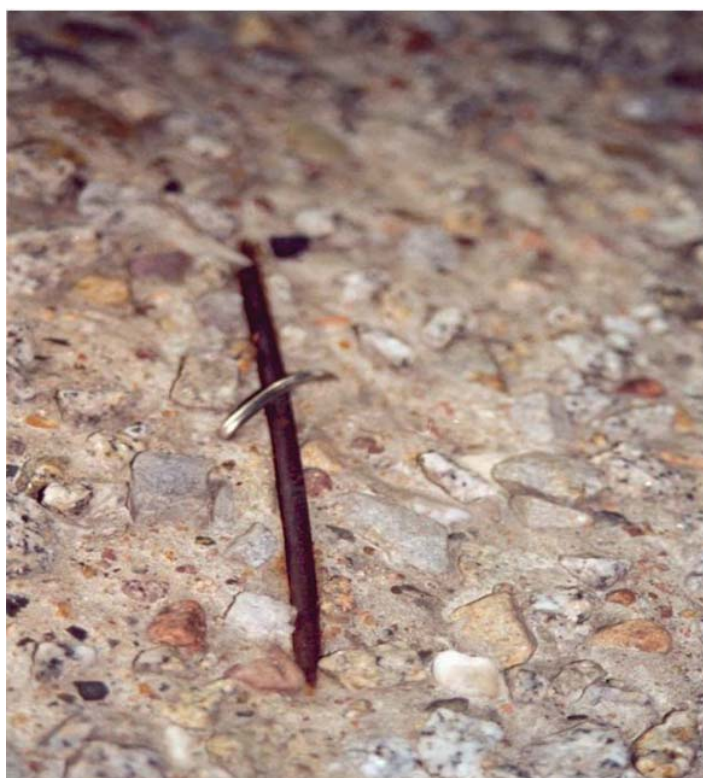
Rys. 9. Niedostateczna otulina  
([www.thelinked.nspace.pl](http://www.thelinked.nspace.pl))

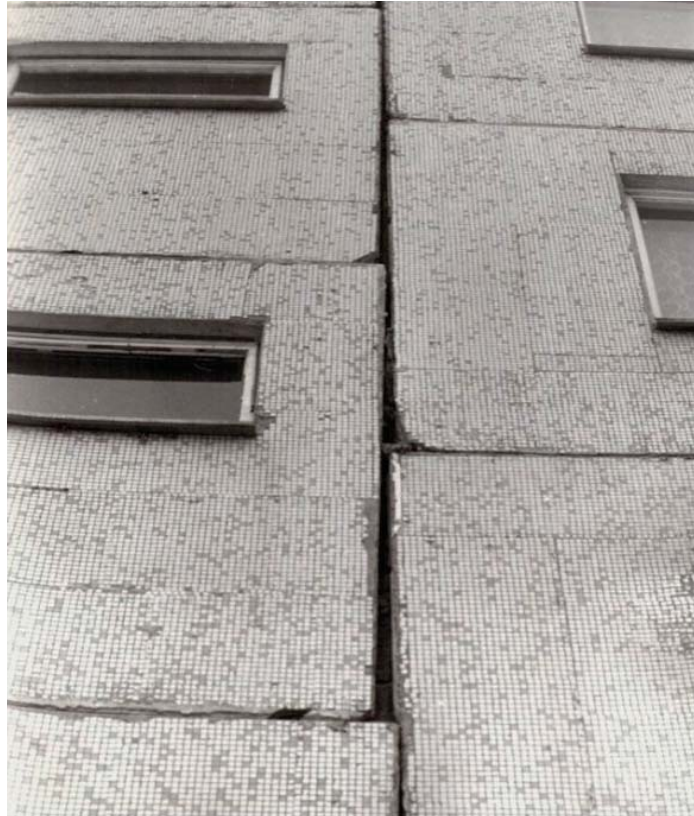
Rys. 10. Wady w złączach elementów ściennych  
([www.thelinked.nspace.pl](http://www.thelinked.nspace.pl))
