PROBLEMATYKA ZASOLENIA I ZAWILGOCENIA MURÓW ZABYTKOWEGO SPICHLERZA W KAZIMIERZU DOLNYM

¹Danuta Barnat-Hunek, ²Agnieszka Karwacka

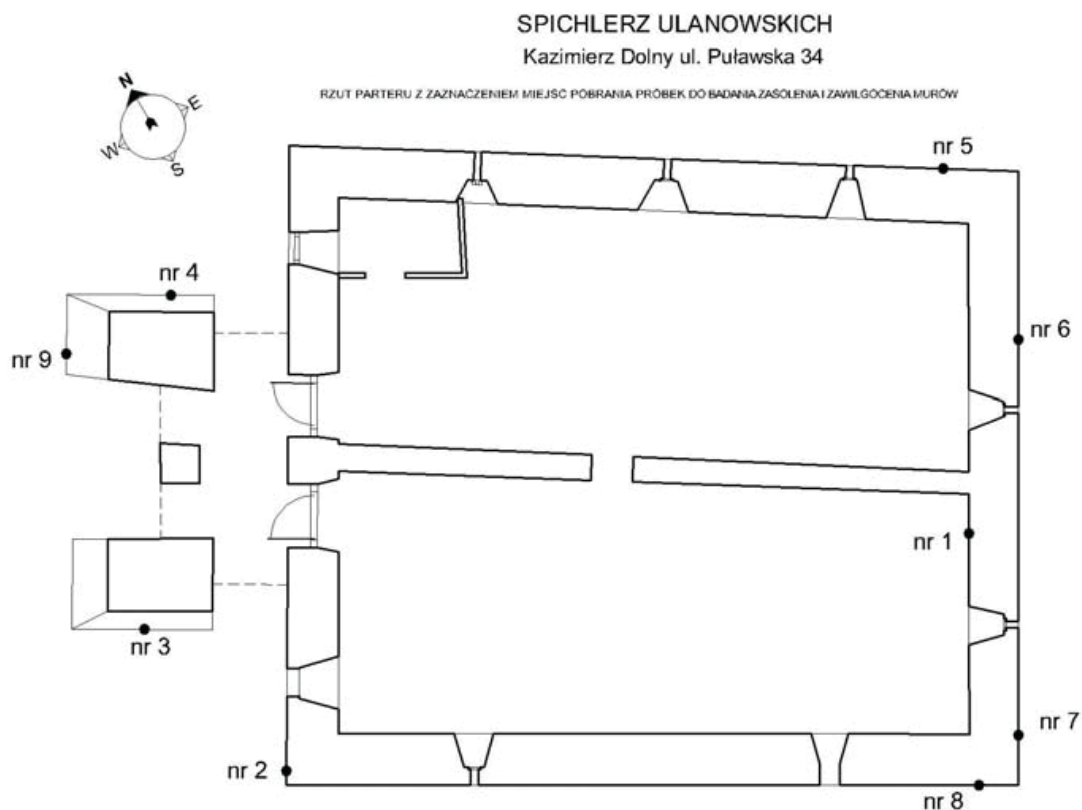
Rys. 13. Rzut parteru spichlerza z oznaczeniem miejsc pobrania próbek do badań (Chmielewski Ł., Gnat K., Barnat – Hunek D., 2006)

Próbki do badań pobrano z dziewięciu stanowisk badawczych rozmieszczonych wewnątrz i na zewnątrz budynku. Miejsca poboru próbek przedstawiono na szkicu parteru spichlerza (Rys. 13).

O wyborze miejsca wykonania odwiertu decydował stan zachowania murów oraz występujące uszkodzenia mechaniczne i biologiczne. Odwierty badawcze wykonano przy pomocy wiertnicy wolnoobrotowej na głębokość od 5 do 18 cm na wysokości od 20 do 180 cm nad poziomem gruntu.

W Spichlerzu Ulanowskich żadna z pobranych próbek nie wykazała dopuszczalnego stopnia zawilgocenia (3-5%). Stopień zawilgocenia mieścił się w przedziale od 3,8 do 11,6%.

Analizując w 2010 roku stan murów spichlerza można zalecić między innymi następujące etapy prac renowacyjnych: skucie tynków i zaprawy na głębokość 2 cm; oczyszczanie, odsalanie, odgrzybianie, uzupełnienie spoin i ubytków kamienia, hydrofobizację (zrezygnowanie z tynkowania, gdyż dotychczasowe próby tynkowania nie przyniosły oczekiwanych efektów) lub wykonanie tynków wykazujących dobrą przyczepność do opoki.
